3D-Geodaten im Ingenieuralltag

Widerlagersanierung untere Rässeggbachbrücke

Arbeiten unter Rutschungsgefährdung

Mai 2015

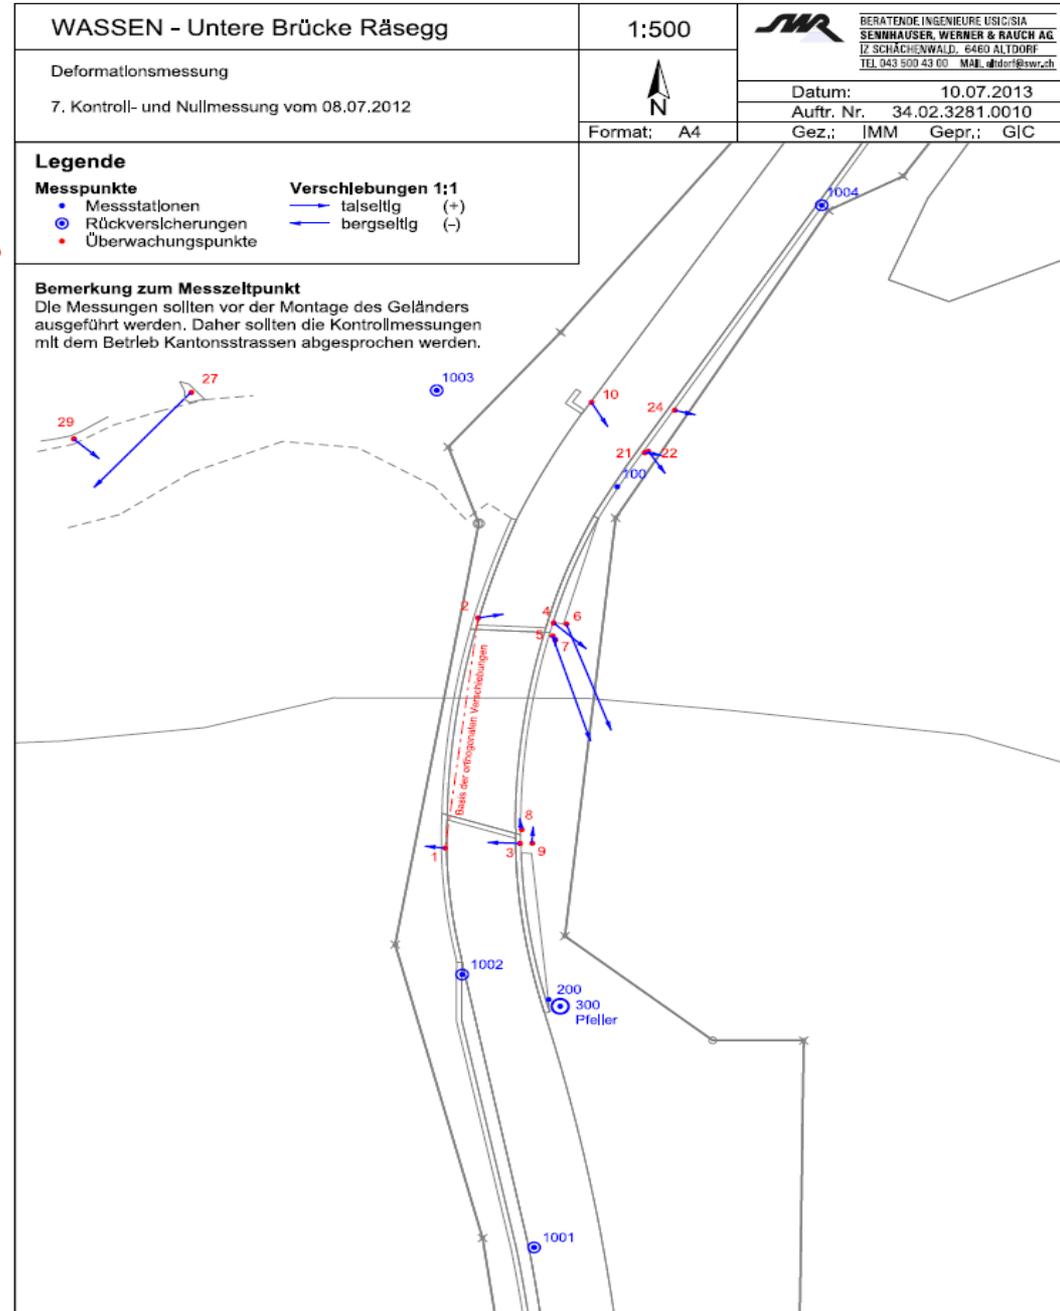
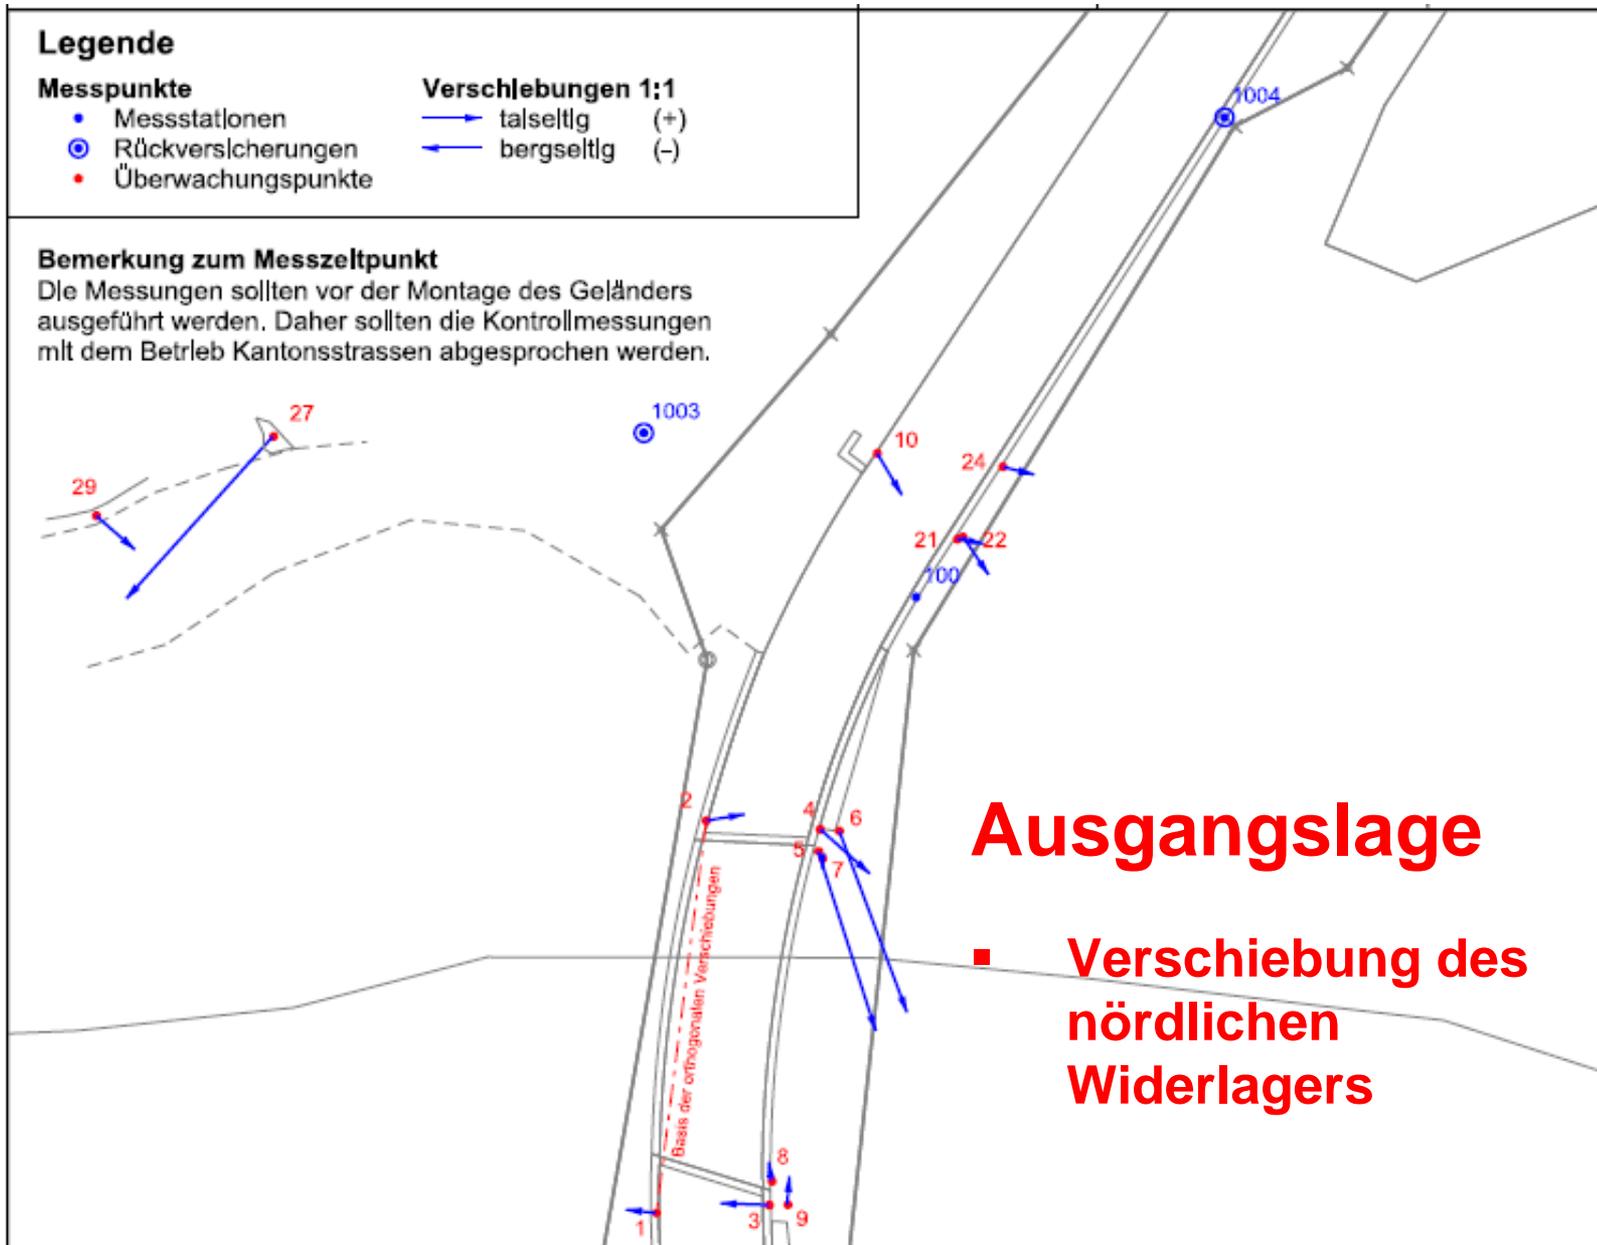
- Verschiebung des nördlichen Widerlagers

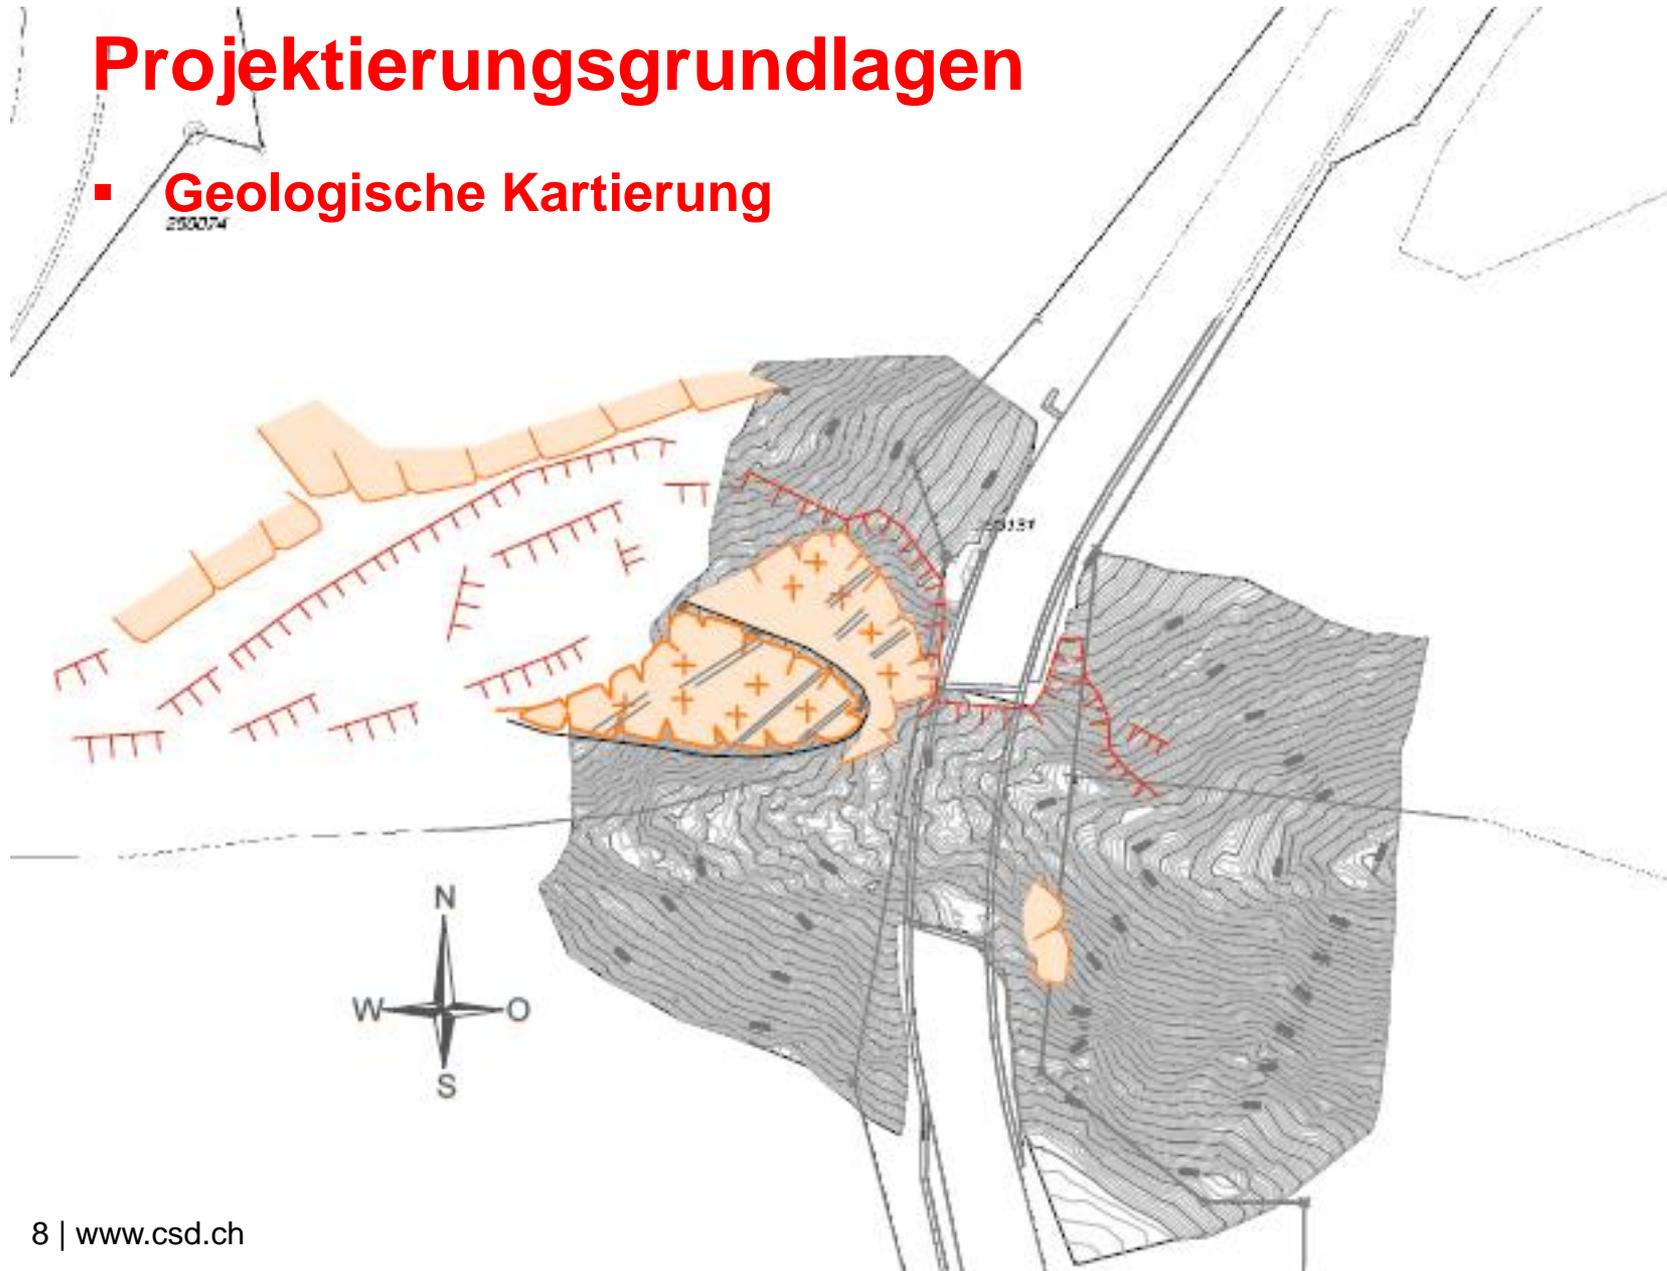
- **Geologische Kartierung**

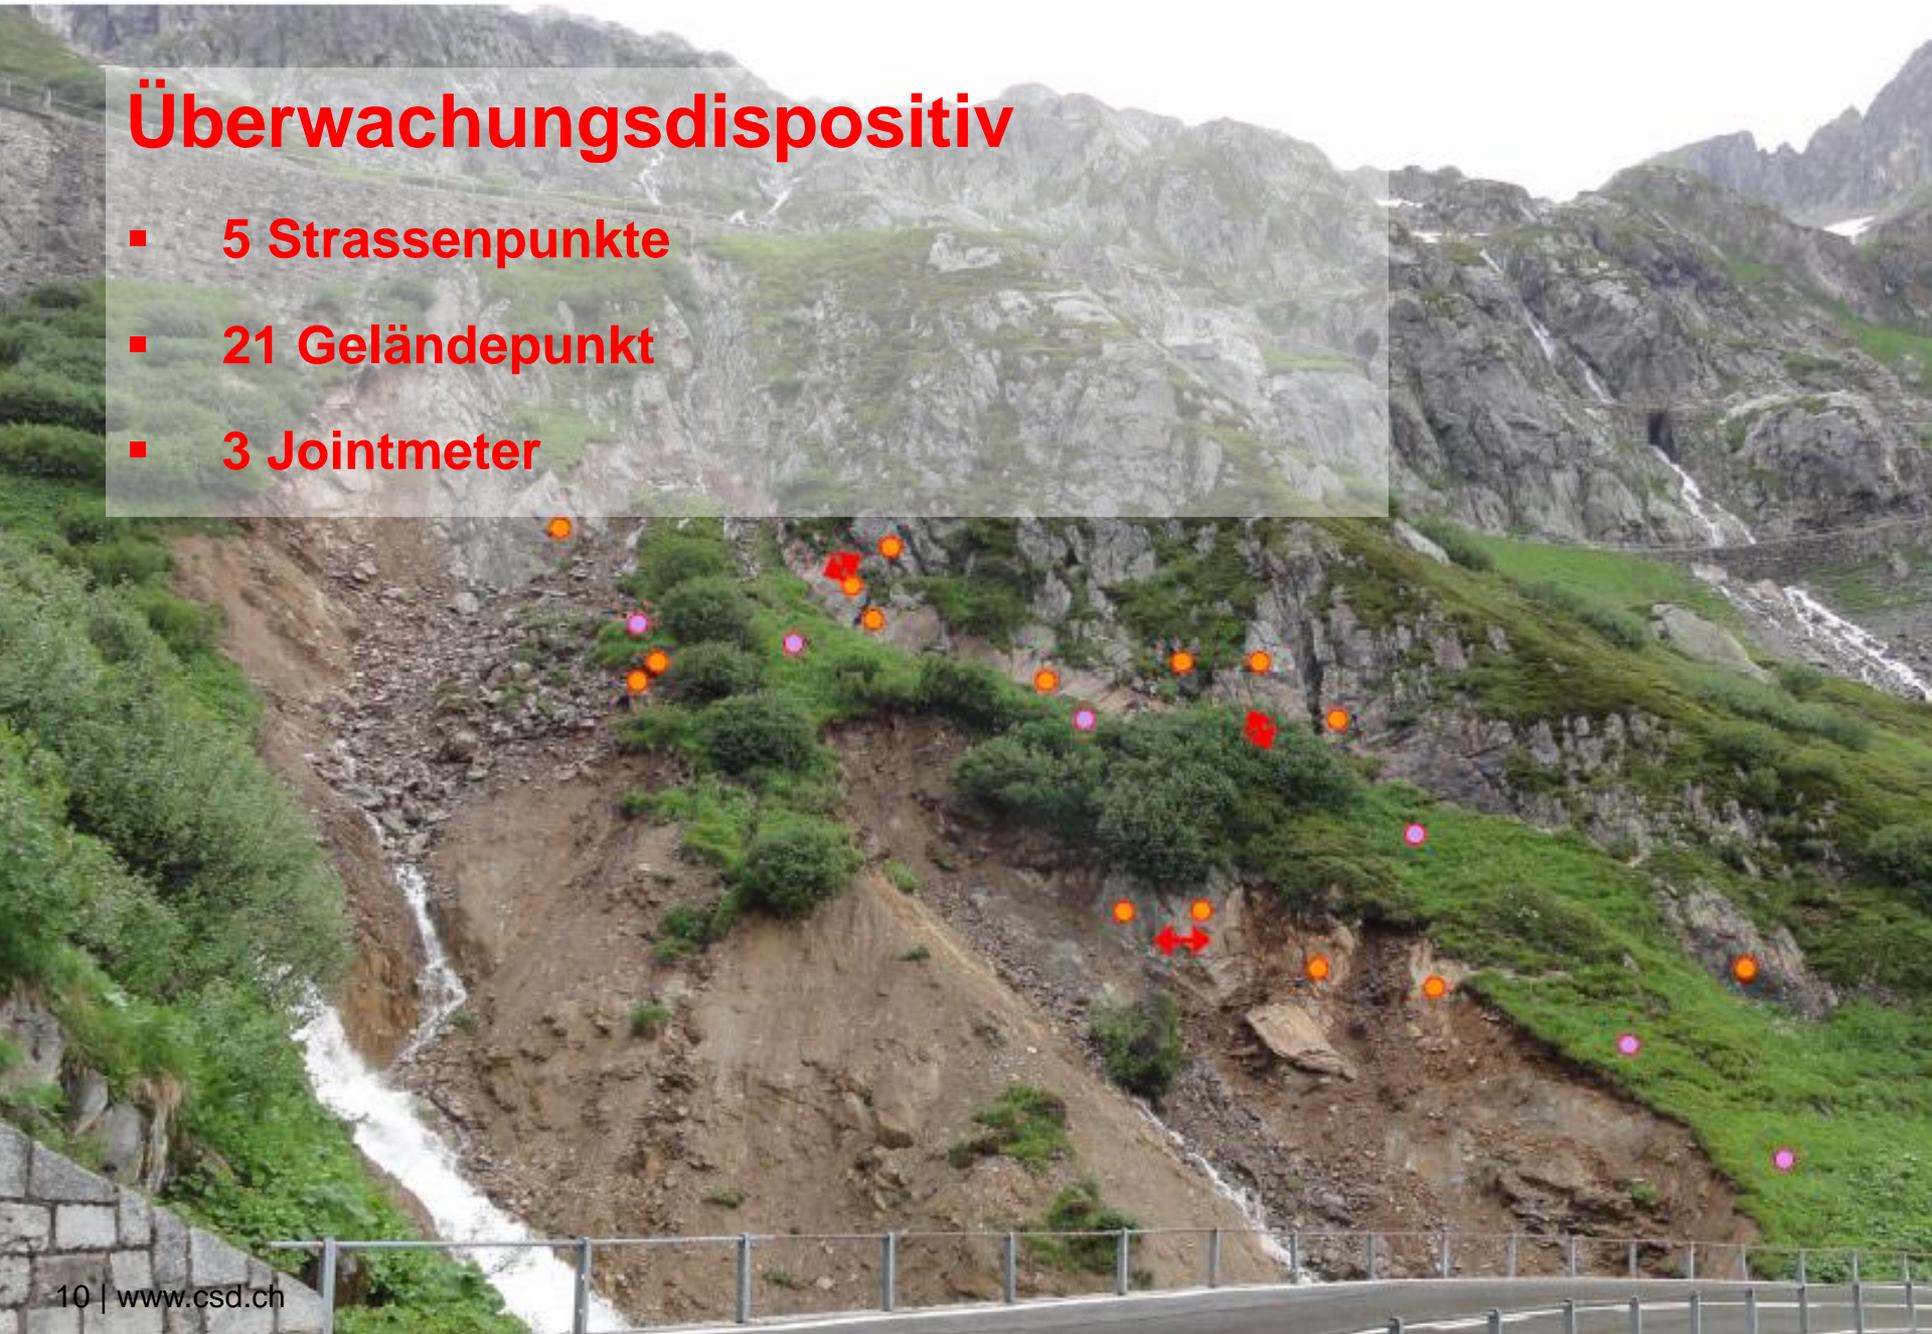
- 5 Strassenpunkte
- 21 Geländepunkt
- 3 Jointmeter

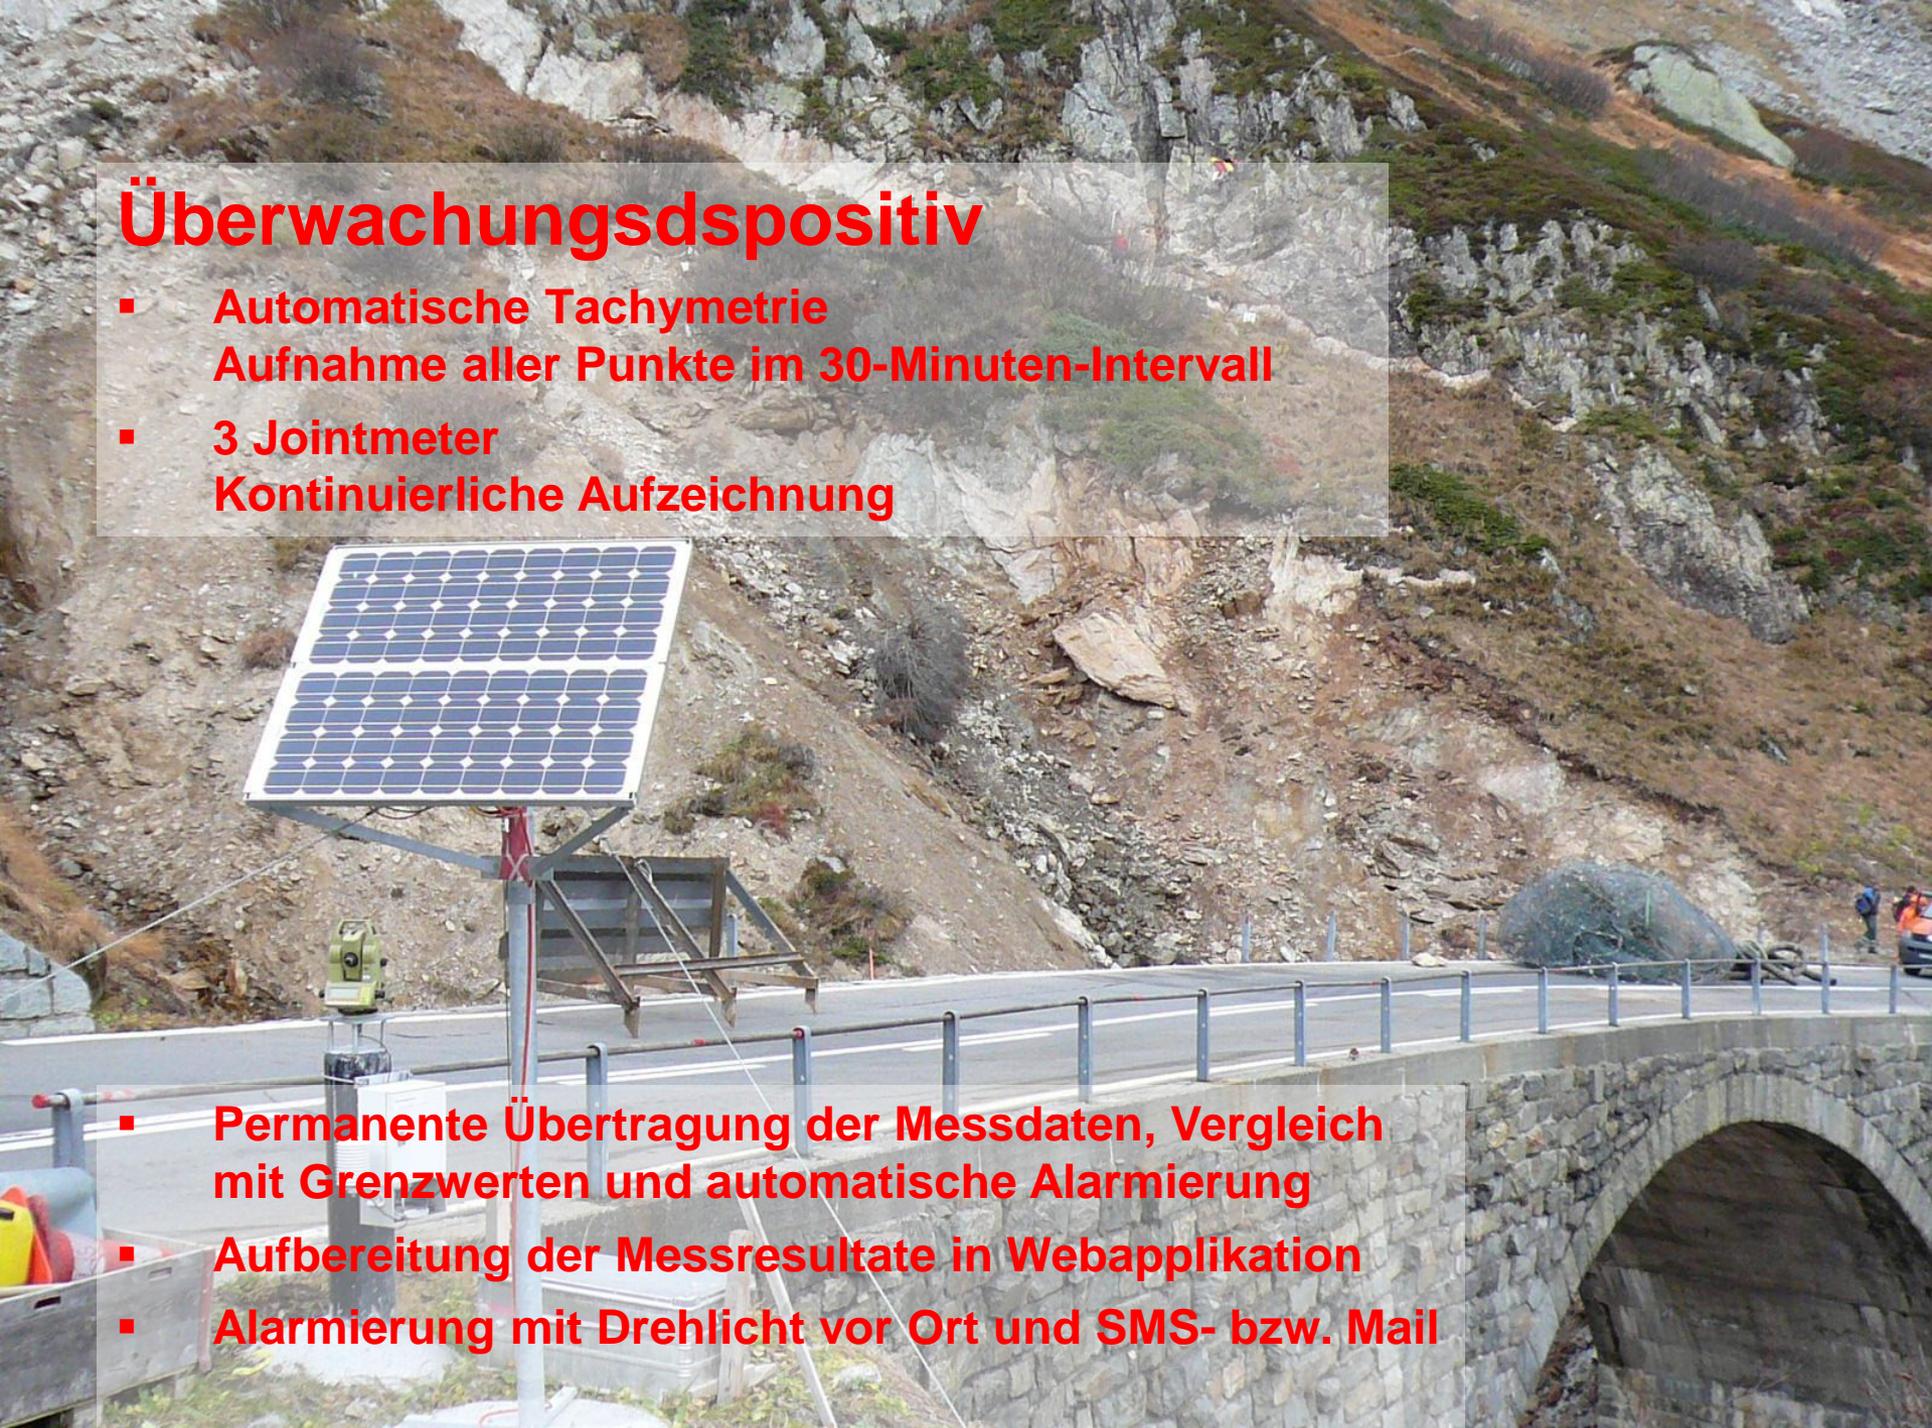
- Automatische Tachymetrie
Aufnahme aller Punkte im 30-Minuten-Intervall
- 3 Jointmeter
Kontinuierliche Aufzeichnung

- Permanente Übertragung der Messdaten, Vergleich mit Grenzwerten und automatische Alarmierung
- Aufbereitung der Messresultate in Webapplikation
- Alarmierung mit Drehlicht vor Ort und SMS- bzw. Mail
